1. VALORACIÓN GLOBAL DEL BLOQUE G-70.

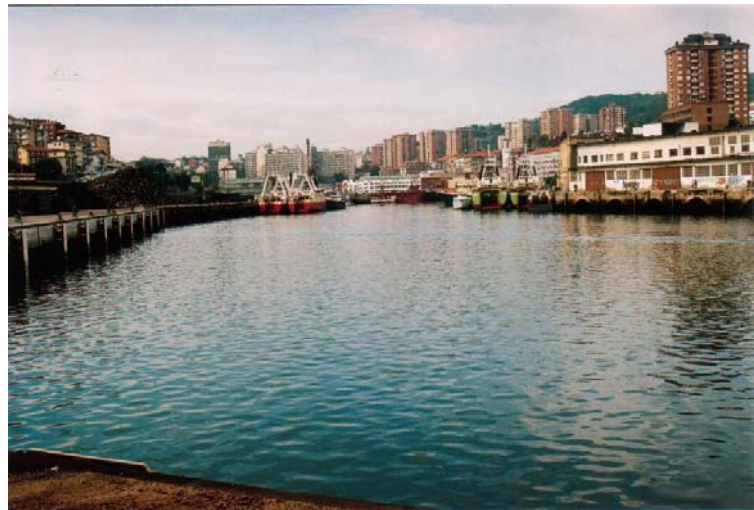
- Predominio del ecosistema antrópico, salvo al principio del Bloque **G-70** en las zonas **1** y **2** y parte de la **3**, consecuencia de la presencia del suelo urbano en los alrededores del Puerto (distritos de Pasaia, B° de Donosita y municipios de Lezo y Rentería) con sus correspondientes infraestructuras viarias, residencias, edificios de servicios, etc.

FOTO 47. Los alrededores del Puerto de Pasaia son un claro ejemplo de ecosistema antrópico.

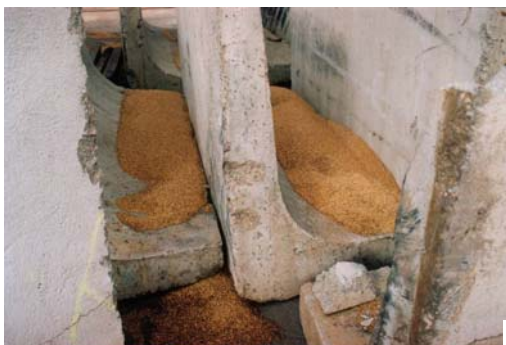
- Destacada presencia de restos de cosechas en el punto **3** y **8** que es poco frecuente su presencia en años anteriores.
- En la zona mesolitoral, hay ausencia total de basuras

FOTO 48. Ejemplo de restos de cosechas en el punto **8**.

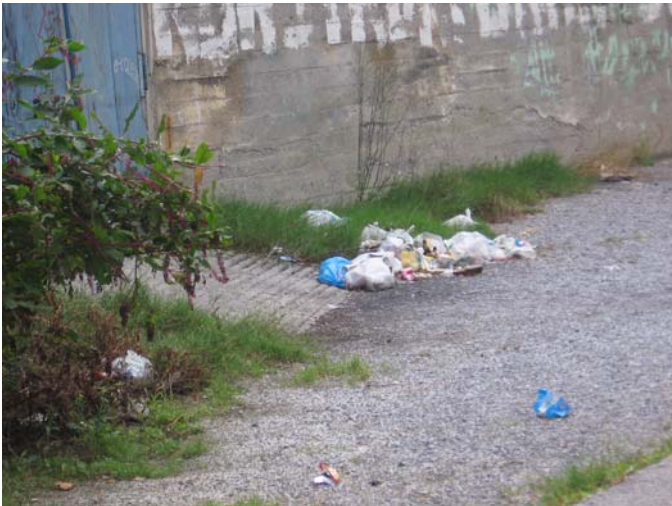
- Existe un servicio de recogida de aceites industriales y de los barcos que tienen su centro principal de recogida en el punto 6. Por tanto, todo el aceite y similar que se origina en el puerto se recoge, salvo en los primeros puntos debido a que estas zonas no son utilizadas por la actividad portuaria al no existir muelles.
- Ausencia total de papeleras en la zona de Puntxas lo que genera una acumulación

FOTO 49. La ausencia de papeleras origina estos problemas.

elevada de basuras (bolsas, latas, restos de comida,...).

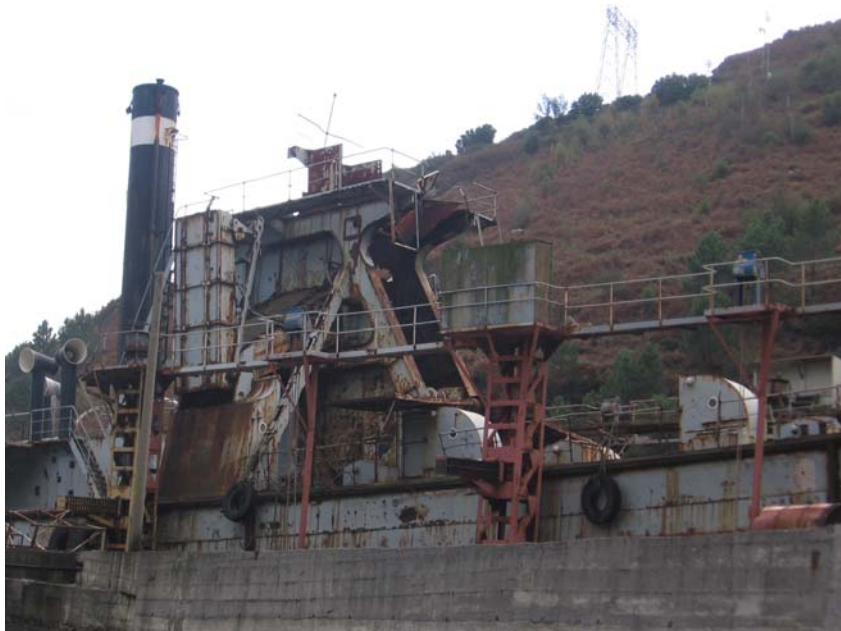
- En ninguna zona se hallaron contenedores de sustancias químicas potencialmente peligrosas.
- Apenas se detectan poliestireno o espuma poliuretano, material sanitario, alquitrán, brea, aceite, petróleo, gasóleo, excrementos animales o humanos y residuos médicos.
- Estado lamentable y casi irreversible de la **DRAGA JAIZKIBEL**, aunque fue el primer banco declarado monumento en 1991 y que se debería conservar, pero el desinterés de las Administraciones, la está llevando a perderse para siempre. En la actualidad se encuentra varado en los antiguos Astilleros Askorreta por lo que ya está a salvo de su hundimiento, pero... **¿está a salvo de su descuartizamiento? ¿Cuándo será reparada? ¿Llegarán a un acuerdo inmediato los responsables?**

FOTO 50. Draga Jaizkibel “aparcada” en los antiguos Astilleros Askorreta. **¿HASTA CUÁNDO?**

- Gran desinterés administrativo para salvar la **DRAGA JAIZKIBEL**. A finales del 99, fue parcialmente desmontado, para evitar el hundimiento definitivo, retirando la parte mecánica superior a tierra (la cubierta). A principio del 2005, todas estas piezas de cubierta han sido

retiradas del área de muestreo **7** y en la actualidad no están visibles. Si la retirada ha sido para protegerlos de las inclemencias meteorológicas muy bien. Pero ni el destino ha sido otro muy diferente, podríamos encontrarnos ante un posible delito.

¿ El futuro Museo Naval será su destino?
