1. APARCAMIENTOS.

2. VADOS, PARKINGS BICIS Y MOTOS, PARADAS ESPECIALES.

3. CONTENEDORES.

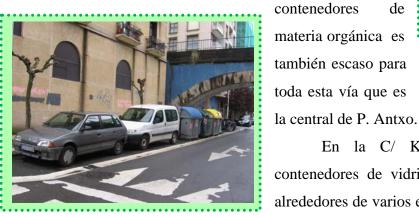
FOTO 19. Contenedores en la C/ Hamarretxeta.

En la C/ Hamarretxeta se encuentran dos contenedores de vidrio, dos contenedores de papel, dos contenedores de plástico y dos contenedores de residuos orgánicos. No se encuentra ningún contenedor de aceite. Debería de existir al menos 1 de éstos últimos al ser una calle céntrica y con intensa población. Sin olvidar que el nº
